TORNADO PROJECT SUMMARY SHEET

1. DATE AND TIME June 16 1976 Wednesday 1430 EST AFTERNOON

2. LOCATION OR PATH (attach map)
(A) St Felix de Kingsey 05976-03 → St Paul de Chester F=1
(B) St Elizabeth de Warwick F=0 05976-04

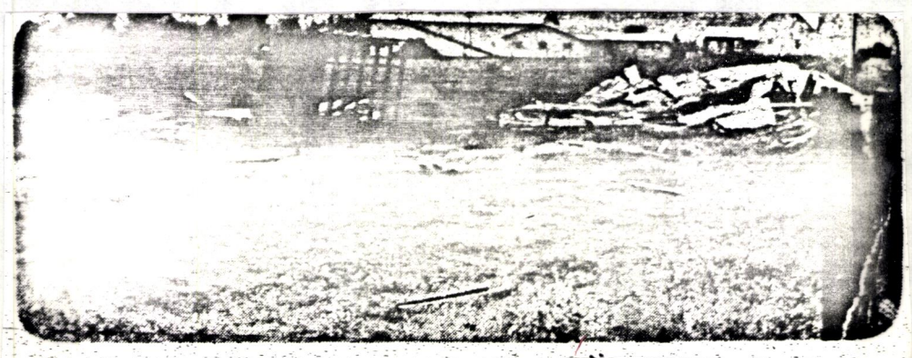
C'est tout ce qui restait de l'abri de Mme Tancrède Roberge de Tingwick après la tornade qui a dévasté une partie du rang I, hier après-midi. Cette bâtisse qui servait à abriter les instruments aratoires n'était construite que depuis samedi dernier. Mme Roberge a subi de sérieuses blessures. Remarquez le wagon sur pneu renversé...

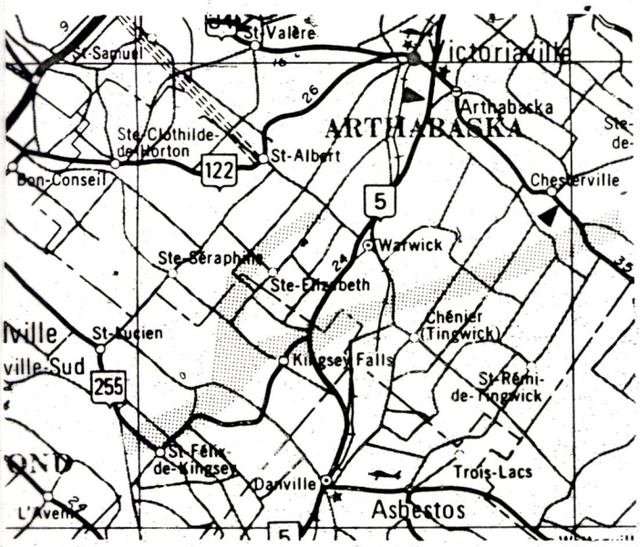
Mme Tancrède Roberge a été blessée au dos lorsque frappée par des débris émanant d'un garage récemment construit. Son beau-Frère, M. Clément Roberge, a eu le nez fracturé en plus de subir diverses coupures à la bouche et à la tête. Transportés d'urgence à l'Hôtel-Dieu d'Arthabaska par les ambulanciers de la maison Marcoux et Dion de Victoriaville, les deux blessés ont dû être dirigés vers d'autres institutions hospitalières en raison de la gravité de leurs blessures. Leur état n'inspire toutefois aucune crainte.

Ajoutons que les pertes matérielles à cette ferme pourraient facilement atteindre $20,000.

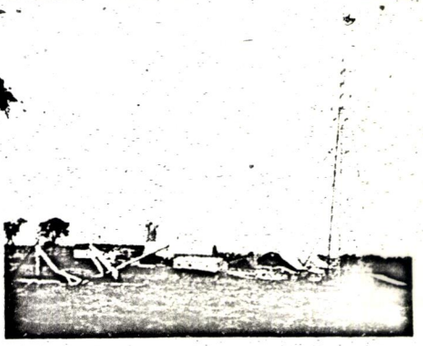
A Kingsey-Falls, la demeure de M. René Jolibois a subi de lourds dégâts comme le démontre notre photo. Par ailleurs, un silo de plusieurs tonnes a été déplacé d'environ 5 pouces à la base sur la ferme de M. Jolibois. (Photo G.B.)

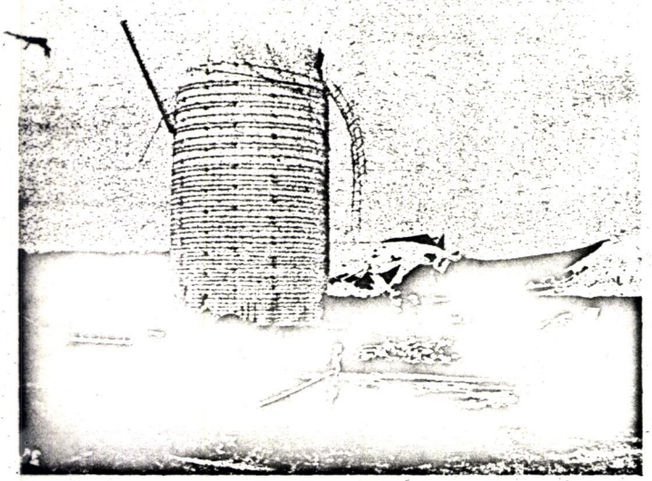
A environ un mille de la municipalité de Sainte-Élisabeth, la ferme de M. Jean-Louis Laroche a également subi des dégâts sérieux. Avant la catastrophe, on retrouvait un silo à l'endroit où on aperçoit un trou dans la toiture de la grange-étable. Des débris de ce premier silo ont endommagé celui situé à la gauche de notre photo. (Photo G.B.)

A Sainte-Élisabeth cette fois, un silo neuf, propriété de M. Jean-Louis Laroche, a été détruit entièrement lors du passage de la tornade. La grange-étable de M. Laroche a aussi été la proie de ce cataclysme, de même qu'un deuxième silo. A cet endroit, les dégâts totalisent environ $25,000.

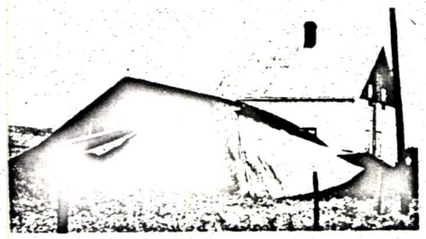
A Saint-Paul-de-Chester, la ferme de M. Benoit Laroche n'a pas été épargnée. Dans ce cas-ci, les pertes pourraient atteindre $50,000. (Photo G.B.)

Seul le sixième rang de Saint-Paul-de-Chester a été touché par la tornade. Le silo et la vacherie de la ferme propriété de M. Benoit Laroche ont subi de lourds dégâts. "Ces deux installations viennent à peine d'être construites. J'ai terminé ma vacherie en 1973 et mon silo l'année suivante. Je devrai construire à nouveau et je doute pouvoir m'en sortir en bas de $50,000", devait nous déclarer M. Laroche.

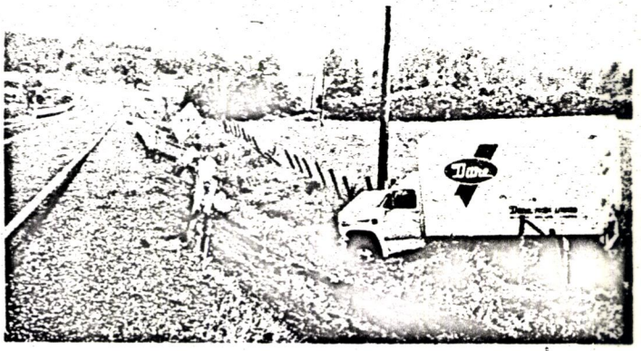
M. Bertrand Ouellet du rang Craig à Tingwick se souviendra longtemps de cette tornade du 16 juin 1976. (Photo R.H.)

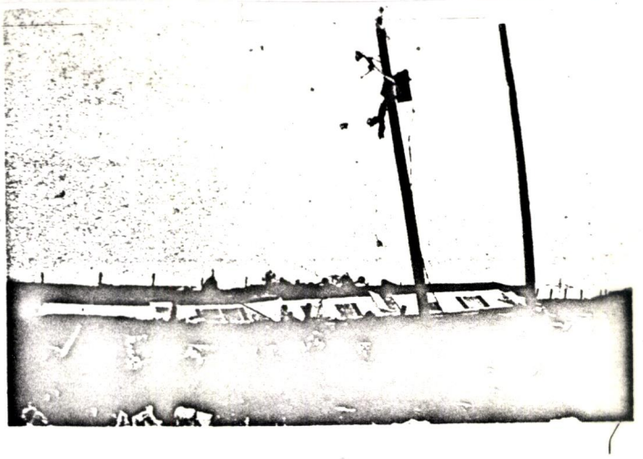
Dans un rang reliant Sainte-Élisabeth et Kingsey-Falls, de nombreux poteaux de la compagnie de téléphone de Warwick ont été balayés par les vents.

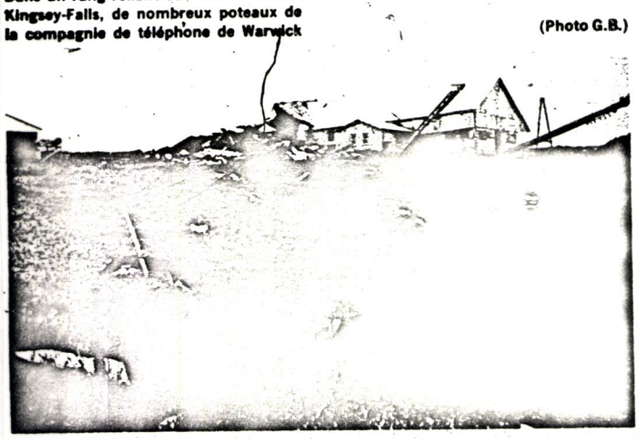
Voici que qui reste de la maison-mobile de M. René Gagnon du rang Craig à Tingwick. On pourra apercevoir dans le poteau de l'Hydro-Québec des pièces de vêtement et de la laine minérale.

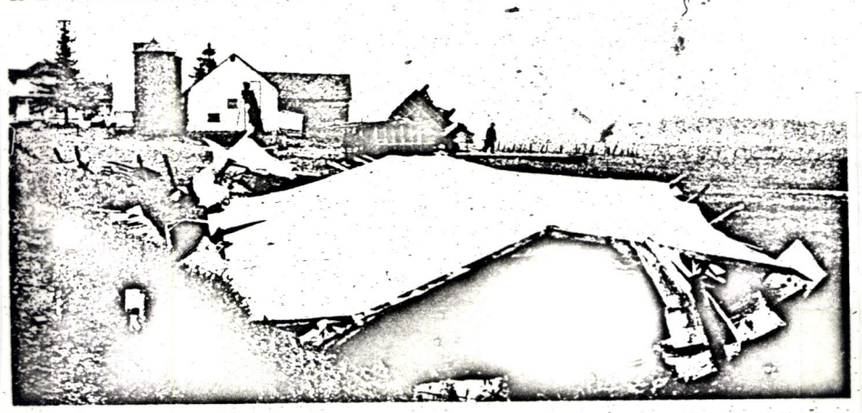
C'est à proximité de cette couverture de hangar dans lequel elles travaillaient que deux personnes ont été blessées sérieusement dans le rang Craig à Tingwick. Encore une fois, les dommages matériels sont très élevés.

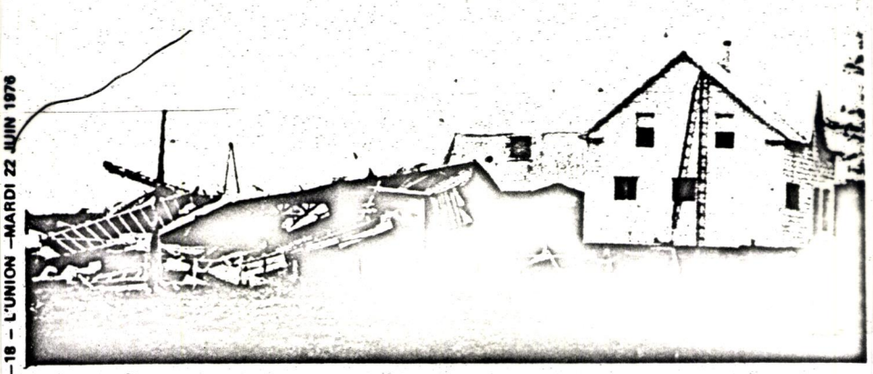
Cette photo nous fait voir une partie des dommages à la ferme de M. Rénald Fouquette dans le 6ième rang de Saint-Paul-de-Chester. Selon nos relevés, il s'agirait de la ferme la plus touchée par la tornade. (Voir aussi notre photo en première page).
